BILAN DE FIN DE SAISON 2020 EN FAUNE

Rédigé par l'équipe faunique

Le 11 novembre 2020

Annexe 6. Photos des aménagements restaurés au lac Haut et au Tri-Roy

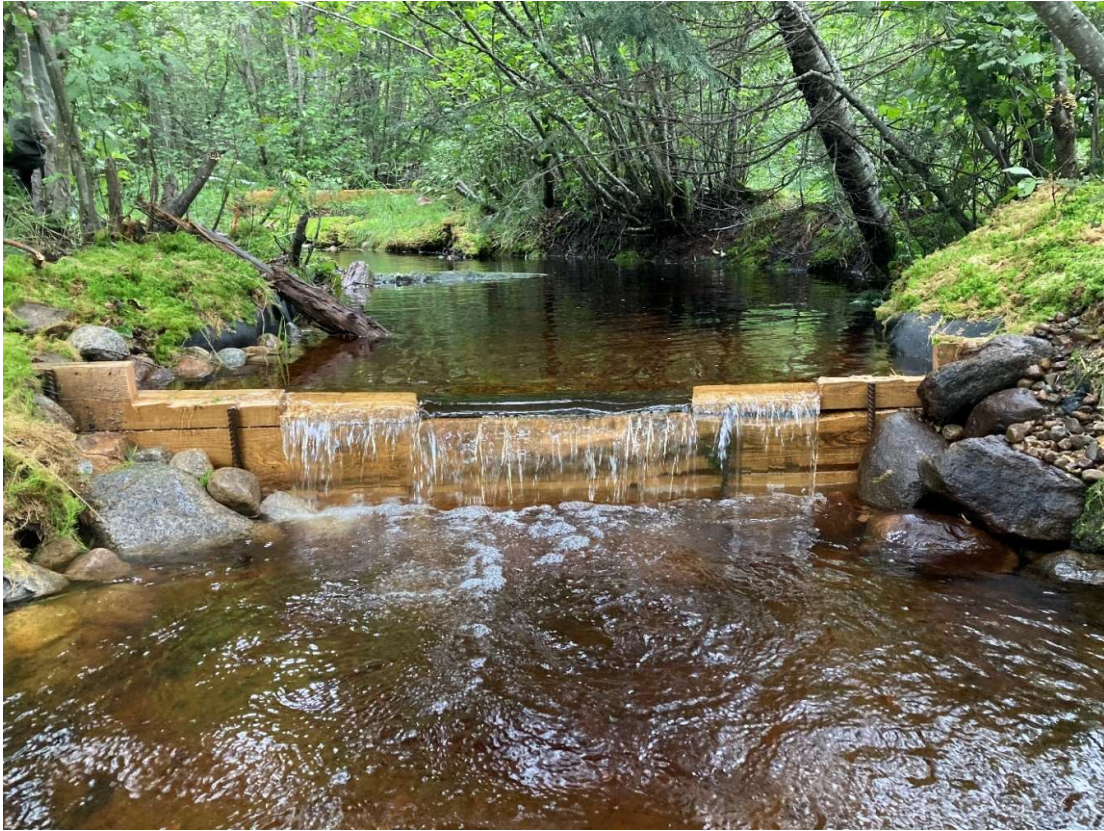
Figure 1. Aménagement d'un seuil en pruche au tributaire du lac la Salle (tri-Roy), saison 2020.

Après avoir effectué un suivi des aménagements, le lac Haut, le tri-Roy, le tri-Giroux et l'émissaire du Barbet ont été ciblés, afin d'y réaliser un entretien majeur. Il a été jugé que ces aménagements avaient besoin d'être réaménagés, parce qu'ils n'étaient pas performants et/ou avaient subi des dommages. Un seuil en pruche a été réalisé dans la frayère du tri-Roy pour compenser la perte du seuil en roche plus en amont de l'aménagement (Annexe 6, figure 1). Du côté du tri-Giroux et de l'émissaire du Barbet, l'ajout de gravier a été primordial, ainsi que la redirection du courant, afin de favoriser un bon nettoyage continu du gravier. De plus, un nouveau type d'aménagement encore jamais réalisé sur la Zec de la Rivière-Blanche a vu le jour cette année au lac Haut, décrit comme étant une frayère à courant descendant (Annexe 6, figure 2). Ce type d'aménagement offrirait un meilleur taux d'éclosion pour le projet de reproduction artificielle en permettant continuellement une circulation d'eau au travers des caisses d'œufs. Finalement, dans les prochaines années à venir, l'équipe faune devrait favoriser la création d'abris sur les frayères ayant aucun couvert végétal. Puis, il faudra continuer de surveiller les lacs particuliers composés de d'autres espèces d'intérêts sportifs tels que l'omble

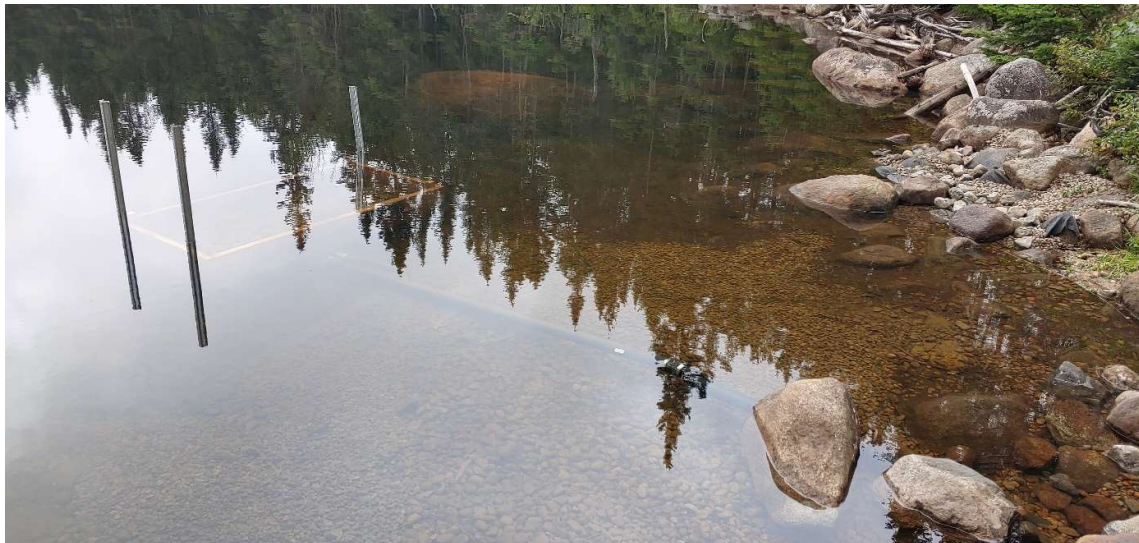
Figure 2. Aménagement d'une frayère à courant descendant à l'émissaire du lac Haut, saison 2020.

Le décompte des œufs a difficilement été effectué puisqu'il n'y avait pas de protocole créé à cet effet. Alors, un protocole expérimental a été établi par l'équipe faune et mis à l'épreuve. Malheureusement, avec les données recueillies sur le terrain, le taux de mortalité s'élevait à plus de 50 %, probablement dû à un fort pourcentage d'ensablement des caisses d'œufs. Après cette constatation, une frayère à courant descendant a été construite, afin d'augmenter le taux d'éclosion.
